# 2 訪ねて 米国野外博物館を

「たてもの園だより48号」でご報告したように、江戸東京たてもの園では、海外の野外博物館との連携を深める一環として、また、経年劣化の進んだ復元建造物「丸二商店」を修復する工事の実施にあたり、木造建造物の修復方針を検討するため、平成27年度に米国の野外博物館3施設を調査いたしました。今回は建造物の修復方法を中心にご紹介いたします。

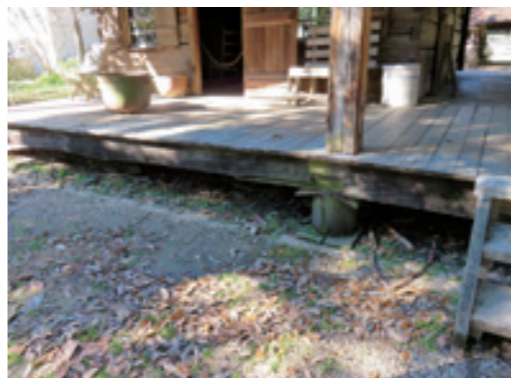
1 地面と床に空間を設けて通気を良くする

ルイジアナ州は高温多湿な環境であるため、建物にはバルコニーを設けて日影を作る工夫をしたり、風の通りをよくするために高床にしたり、窓の配置を工夫するといった特徴が見られます。建物は「息ができる」という、湿気を抜くことが求められます。一時期、屋根の防水をより強化するために、屋根の下地にタールを塗った防水シートを貼っていました。これは当時よく用いられた手法でしたが、逆に屋根内部から湿気が抜けなくなりかえって傷みを早め、屋根を大がかりに修復するという、現代の手法が裏目となった事例となりました。2005年、ルイジアナ州はハリケーン・カトリーナに襲われ多くの家屋が被害を受けましたが、これらは現代的な工法のものが多かったようです。その後の復旧作業では、古くからの「息ができる」建物の良さが見直さ

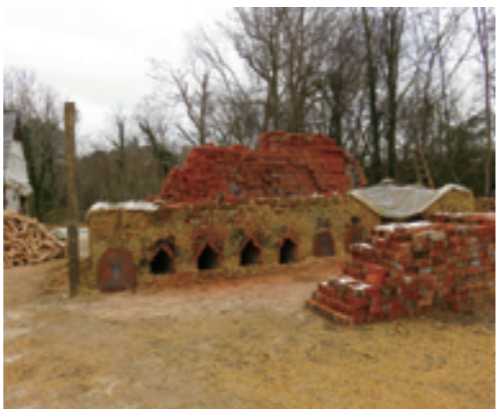
4 レンガを焼成するための窯

原産国から取り寄せています。また、レンガは当時の材料や製法を検証し、施設内に窯を製造し焼成したものを使用します。金具類なども施設内で製造したものを使用しています。修復後は、見る人に混乱を与えないための配慮として、周囲の材料と調和させるための色合わせを行っています。そして、取り外された古い部材などは保管し、併設する美術館で展示するなど活用しています。このほか、大工道具や部品についての記載がある書籍など、建築に関わる様々な資料を積極的に収集しており、それらを調査研究することで、伝統的な工法や材料を用いた復元や修復に反映させています。
